1.4. תקציר

1.5. מבוא ותיאור הבעיה

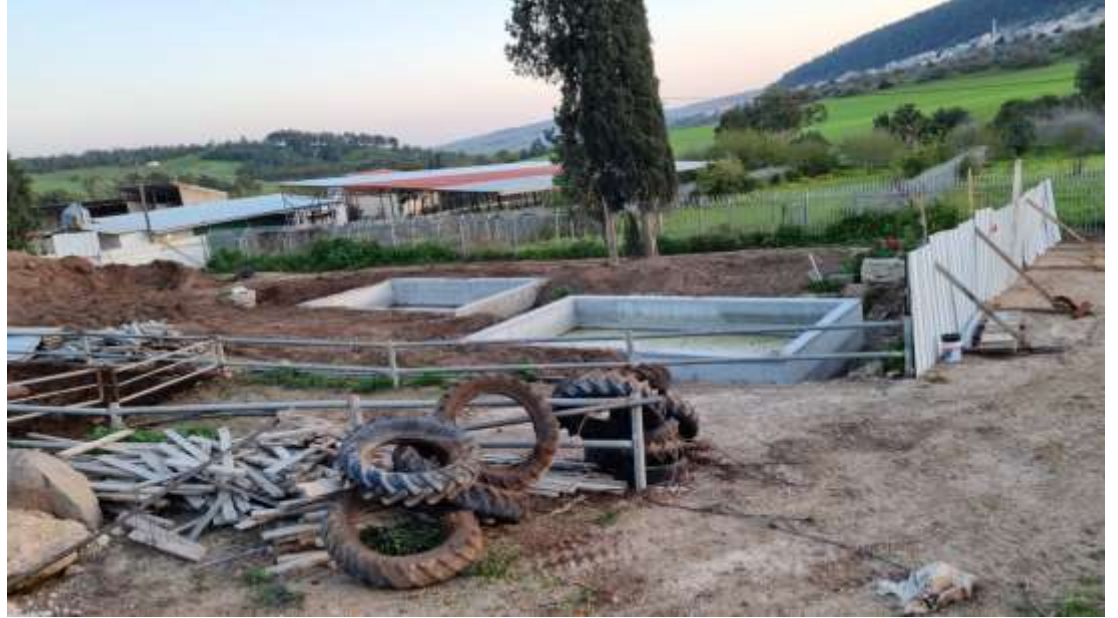
תמונה לפני הפעלת המערכת :

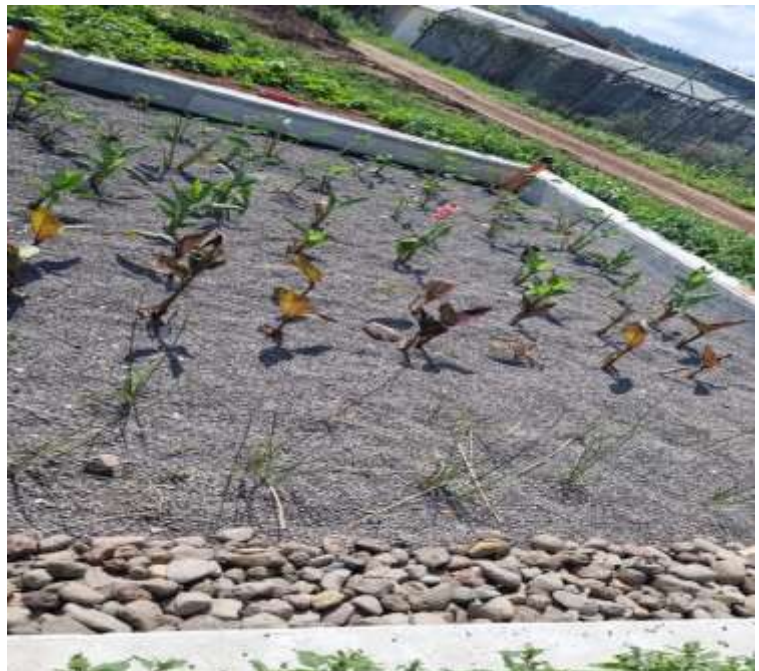
תמונה לאחר שתילת הצמחים עם תחילת הפעלת המערכת

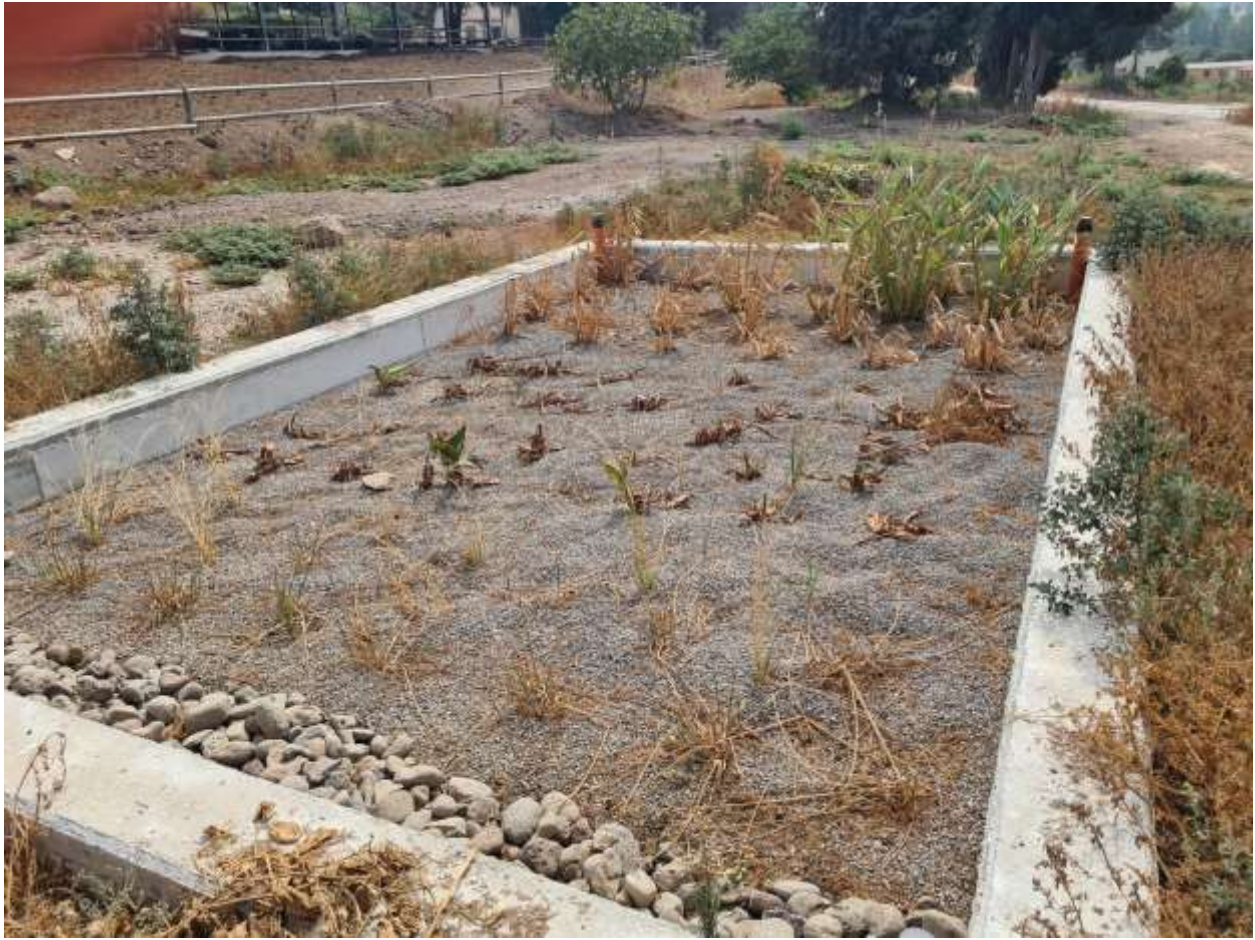
תמונה לאחר שהמערכת כבר עובדת כ חצי שנה
